EVALUACIÓN DE CAPAS DE RODADURA EN FRÍO EN CAMINOS Y CARRETERAS DE ALTAS ESPECIFICACIONES EN MÉXICO CON DISTINTAS CONDICIONES DE TRÁNSITO Y CLIMA

Resumen

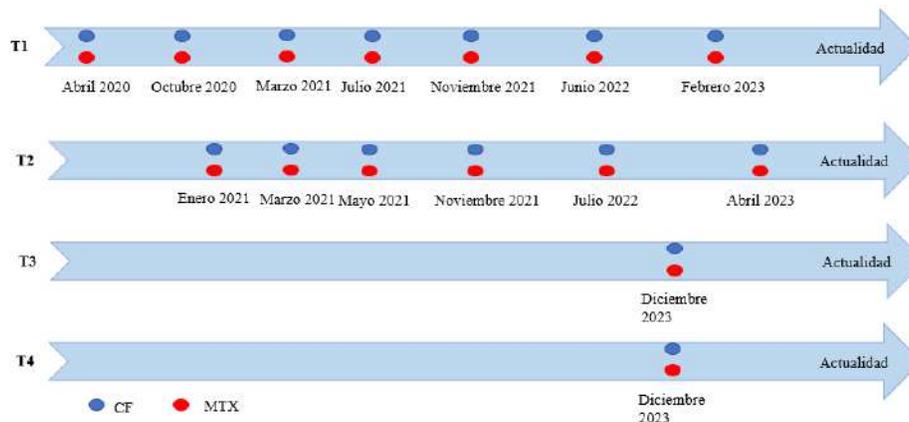
Figura 1. Periodicidad de mediciones con equipos de alto rendimiento en capas de rodadura en frío.

En cada uno de los tramos carreteros fueron efectuadas mediciones con el equipo automatizado perfilómetro laser de pavimentos (Pathrunner XP) y con equipo de rueda oblicua (Mu-meter MK6). Los datos de MTX a partir de un perfilógrafo láser se miden a 80 kph. y los datos de CF fueron obtenidos a una velocidad de operación de 65 kph. El objeto de estas mediciones es la de monitorear el desempeño de cada una de estas capas de rodadura ante la acción de las cargas vehiculares y los efectos medioambientales. Estas mediciones se realizaron en las cuatro diferentes estaciones del año después de la aplicación de los sistemas con el objeto de verificar su incidencia en el comportamiento de las capas de rodadura. En la Figura 1 se muestra la periodicidad de mediciones de indicadores de desempeño de estas capas de rodadura en frío.

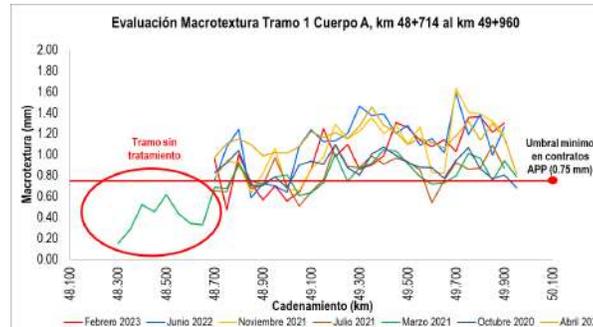
Figura 2. Histórico mediciones de MTX en MCI-F en T1 en cuerpo A.

En la Figura 2 se muestra el histórico de mediciones de MTX para el MCI-F en T1. De manera general puede indicarse que del km 49+100 al km 49+900 los resultados de MTX en las distintas campañas de medición cumplen con el umbral mínimo de aceptación para proyectos de conservación plurianual de carreteras (mínimo 0.75 mm). Se observa como la MTX en los metros iniciales aplicados (386 m) del km 48+714 al km 49+100 presenta condiciones por debajo del umbral mínimo para octubre 2020, marzo 2021 y febrero 2023. En estos metros iniciales son cuando se ajustaron las practicas constructivas y el equipo de aplicación genera experiencia. Como referencia, del km 48+300 al km 48+714 no se tiene aplicación de esta capa de rodadura y es notorio el bajo nivel de MTX del pavimento. El valor mínimo de MTX obtenido de todas las mediciones fue de 0.47 mm y el valor máximo de 1.63 mm (COV fue de 9.7 a 26.7%). Según Vargas (2019 [8].), la MTX nos permite

evaluar la vida útil de cada uno de los tratamientos cuando los valores de MTX llegaran a la condición original del pavimento antes de su aplicación. En este caso el tratamiento no ha llegado al final de su vida útil, tomando como referencia el valor de MTX antes de la aplicación del tratamiento (círculo rojo en Figura 2). Estas mediciones tienen una variación dado que los sistemas láser del perfilógrafo no se proyectan en la misma área superficial del pavimento aunado a un acomodo físico del material y a las variaciones estacionales que se comentarán en el siguiente apartado.

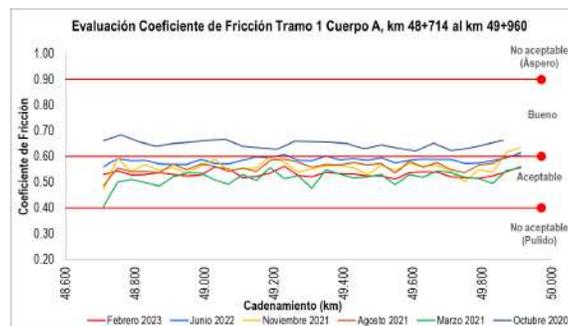
Figura 3. Histórico mediciones de CF en MCI-F en T1 en cuerpo A.

En la Figura 3 se muestra el historico de mediciones de CF para el MCI-F en T1. En términos generales los valores de CF para todas las campañas de medición cumplen con los umbrales estipulados en contratos plurianuales de conservación de carreteras. Los valores máximos de CF correspondieron a las mediciones realizadas en octubre de 2020 (otoño). Los valores mínimos de CF se obtuvieron en marzo 2021 (primavera). Según Masad *et al* 2009 (citado por Flores 2010 [9].), en verano se presentan los niveles más bajos de fricción, debido a que el clima seco permite la acumulación de partículas finas y polvo que aceleran el pulido de la superficie del pavimento. En invierno, la lluvia lava las partículas finas y esto da como resultado una microtextura y macrotextura más alta y consecuentemente la superficie del pavimento presenta una fricción alta. En la Figura 3 se puede observar que los valores de CF concuerdan con lo establecido por Masad respecto a la estacionalidad. Valores bajos de CF son obtenidos antes de la temporada de lluvia. Valores altos de CF son obtenidos después de la temporada de lluvias. El valor mínimo de CF obtenido de todas las mediciones fue de 0.40 y el valor máximo de 0.68 (COV de 2.1 a 5.7%). Desde su aplicación en julio del 2019 a junio de 2023 (3 años y 11 meses), se han aplicado de manera estimada 4,340,193 ESALS.

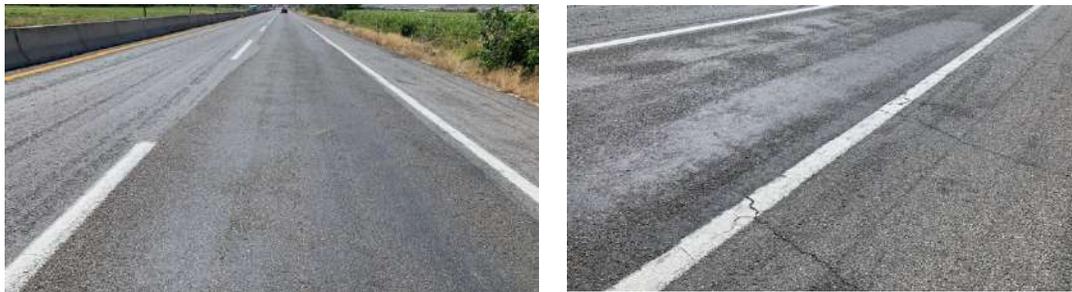
Figura 4. Condición actual del sistema MCI-F en Tramo 1 (2023).

Otro de los beneficios encontrados con el sistema MCI-F es la mitigación del agrietamiento. En la Figura 4 se muestra la condición actual que presenta el sistema MCI-F en T1. El agrietamiento mostrado en el acotamiento ha sido mitigado por el sistema. Es decir, el agrietamiento no ha evolucionado en el carril donde se aplicó esta capa de rodadura.

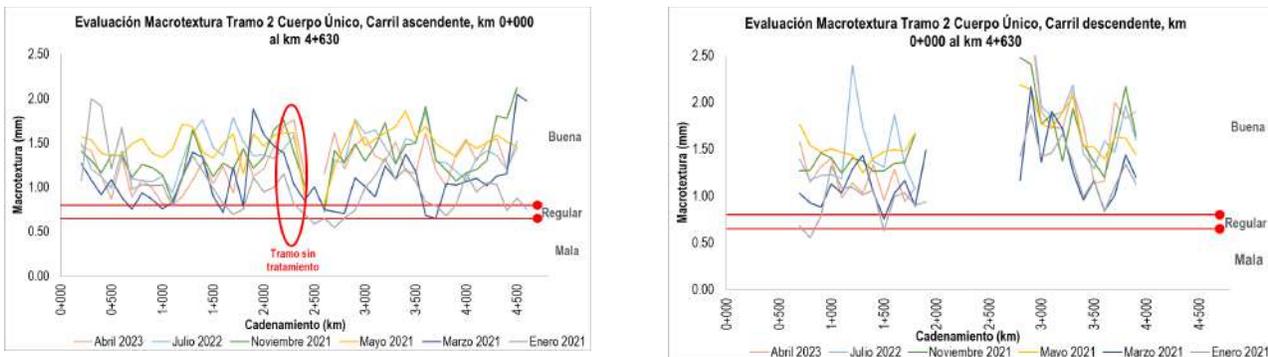
Figura 5. Histórico mediciones de MTX en MCI-F en T2 en cuerpo único y en ambos carriles de circulación.

En la Figura 5 se muestra el histórico de mediciones de MTX para el MCI-F en ambos carriles de circulación. Hay zonas donde la condición de la MTX está en condiciones de regular a mala (zonas de topes). No obstante, y de manera general los valores de MTX están dentro del umbral de aceptación de contratos de conservación plurianual de carreteras (mínimo 0.75 mm). Como referencia existe un pequeño tramo donde no se aplicó esta capa de rodadura y su valor de MTX está por debajo del umbral mínimo de aceptación comentado. El valor mínimo de MTX obtenido de todas las mediciones fue de 0.55 mm y el valor máximo de 2.91 mm (COV 9.3 a 29.3%). En este caso también se observa el efecto de la estacionalidad en los valores obtenidos de MTX.

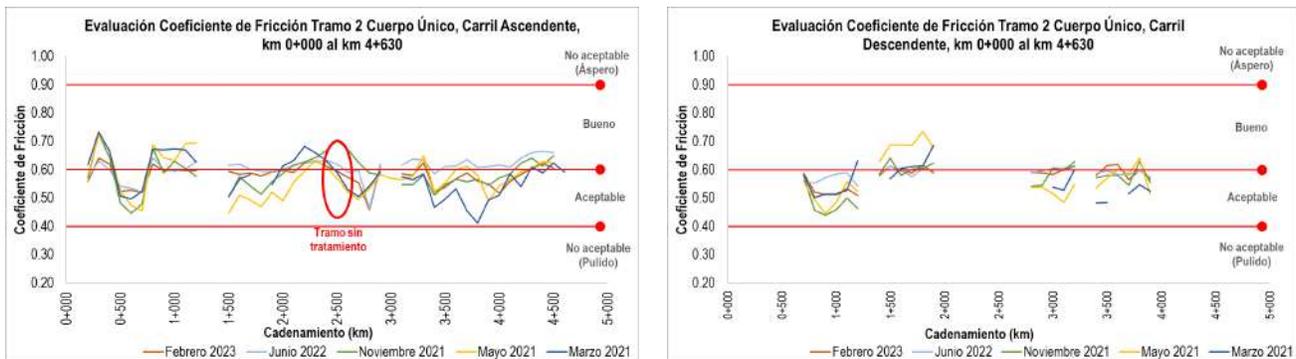
Figura 6. Histórico mediciones de CF en MCI-F en T2 en cuerpo único y en ambos carriles de circulación.

En la Figura 6 se muestra el histórico de mediciones de CF para el MCI-F en ambos carriles de circulación. En términos generales los valores de CF en todas las épocas del año cumplen con el umbral mínimo de contrato en esquemas de conservación plurianual de carreteras (0.40 a 0.60). El valor mínimo de CF obtenido de todas las mediciones fue de 0.41 y el valor máximo de 0.74 (COV

de 6.4 a 12.9%). Desde su aplicación en abril del 2021 a junio de 2023 (2 años y 2 meses), se han aplicado de manera estimada 228,800 ESALS.

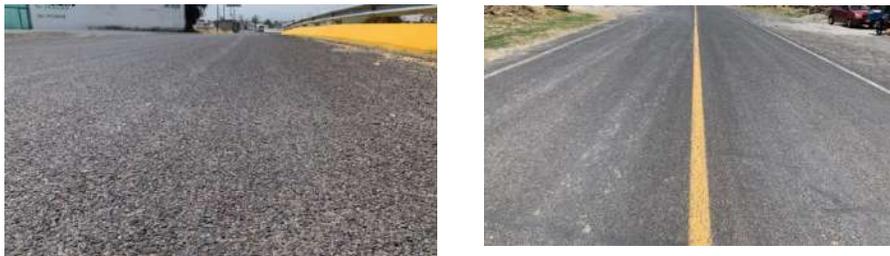
Figura 7. Condición actual del sistema MCI-F en T2 (2023).

En la Figura 7 se muestra la condición actual que presenta el sistema MCI-F en T2. El pavimento presenta condiciones adecuadas y no se aprecian deterioros.

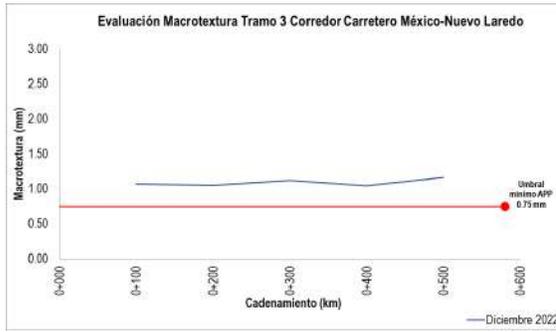
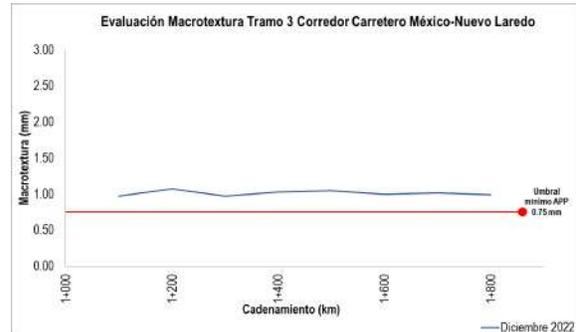
Figura 8. Mediciones de MTX en CASAA en frío en T3, subtramo I y II.

En la Figura 8 y Figura 9 se muestran las mediciones de MTX para el CASAA-F en un sentido de circulación para 4 subtramos y renombrados para facilitar su interpretación tomando como referencia el km 0+000. Los valores de MTX cumplen con el umbral mínimo de contrato en esquemas de conservación plurianual de carreteras (0.75 mm, mínimo). El valor mínimo de MTX obtenido fue de 0.90 mm y el valor máximo de 1.32 mm (COV de 3.4 a 10.8%). Es importante continuar con las mediciones de MTX en otras estaciones del año para generar un comparativo de resultados y para establecer la vida útil de esta capa de rodadura cuando la MTX regrese al umbral de la condición inicial del pavimento antes de la aplicación del sistema.

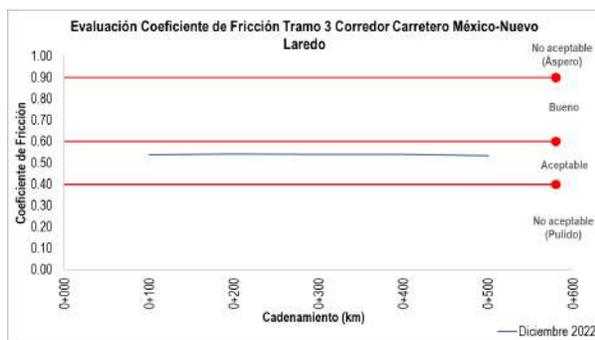
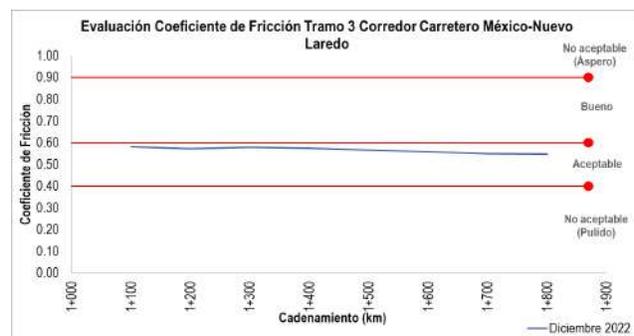
Figura 10. Mediciones de CF en CASAA-F en T3 subtramos I y II.

En la Figura 10 y Figura 11 se muestra las mediciones de CF para el CASAA-F. Los valores de CF cumplen para todos los subtramos con el umbral mínimo de contrato en esquemas de conservación plurianual de carreteras (0.40 a 0.60). El valor mínimo de CF obtenido fue de 0.53 y el valor máximo de 0.62 (COV de 0.5 a 3.1%). Es importante continuar con las mediciones de CF en otras estaciones del año para generar un comparativo de resultados.

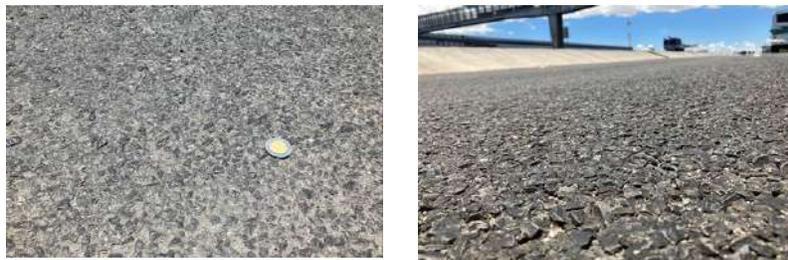
Figura 12. Condición actual del sistema CASAA-F en T3 (2023).

La Figura 12 muestra la condición actual del CASAA-F donde no se aprecian fallas. Desde su aplicación en noviembre de 2022 a junio de 2023 (6 meses), se han aplicado de manera estimada 6,658,012 ESALS

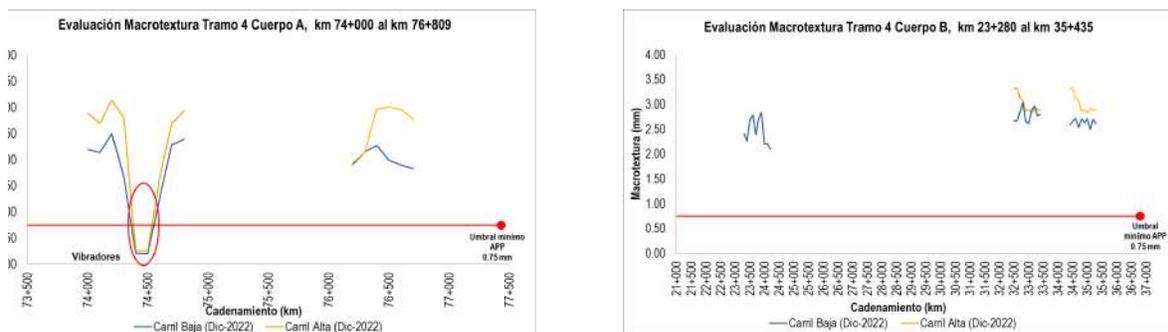
Figura 13. Mediciones de MTX en RS en T4.

En la Figura 13 y Figura 14 se muestran las mediciones de MTX para el RS en tramos aislados en un sentido de circulación. En términos generales los valores de MTX cumplen con el umbral mínimo de contrato en esquemas de conservación plurianual de carreteras (0.75 mm, mínimo). El valor mínimo de MTX obtenido fue de 1.31 mm y el valor máximo de 3.33 mm (COV de 6 a 16.6%). Es importante continuar con las mediciones de MTX en otras estaciones del año para generar un comparativo de resultados y para establecer la vida útil de esta capa de rodadura cuando la MTX regrese al umbral de condición inicial del pavimento antes de la aplicación del sistema.

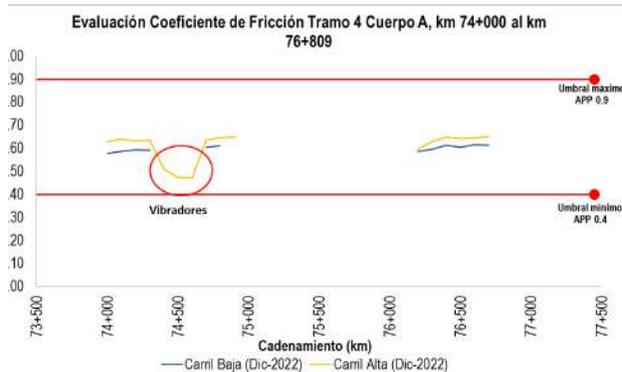
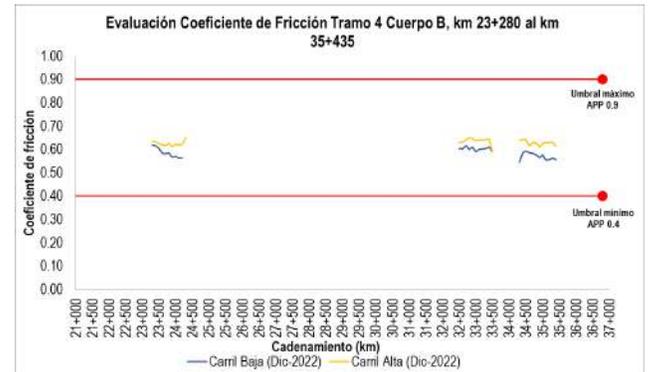
Figura 15. Mediciones de CF en RS en T4.

En la Figura 15 y Figura 16 se muestra las mediciones de CF para el RS. Los valores de CF cumplen para todos los subtramos con el umbral mínimo de contrato en esquemas de conservación plurianual de carreteras (0.40 a 0.60). El valor mínimo de CF obtenido fue de 0.55 y el valor máximo de 0.65 (COV de 1.3 a 3.8%). Desde su aplicación en julio de 2022 a junio de 2023 (12 meses), se han aplicado de manera estimada de entre 2,152,075 a 2,982,446 ESALS.

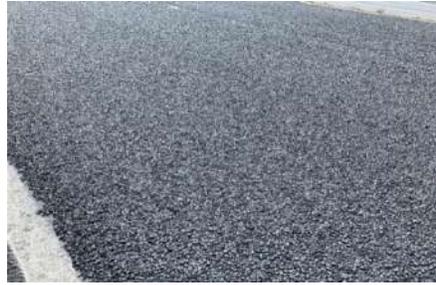
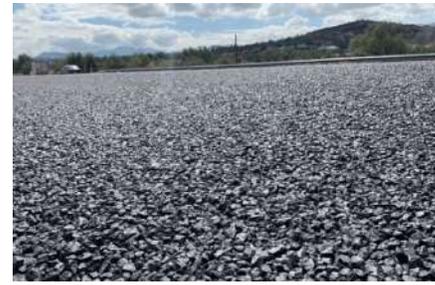
Figura 17. Condición actual del sistema RS en T4 (2023).

La Figura 17 muestra la condición actual del RS donde no se aprecian fallas.
