LA SEGURIDAD VIAL EN AVENIDA PASEO DE LA REFORMA MEDIANTE LA METODOLOGÍA iRAP

Blanca Villaseñor¹, Iván Lugo²,
Paul Garnica³

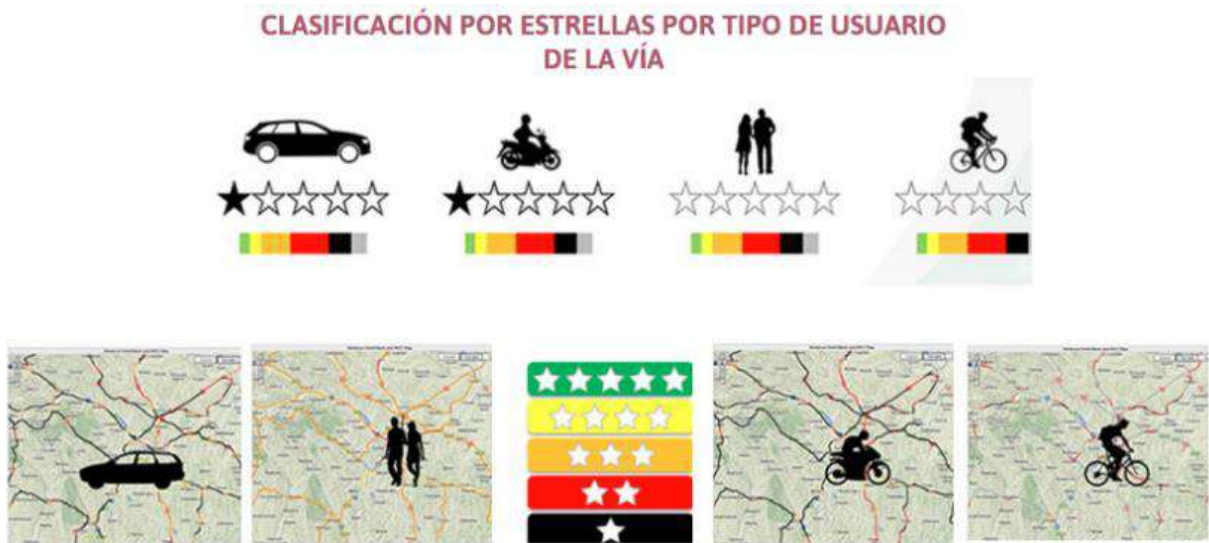
La clasificación por estrellas incluye a cada uno de los usuarios de las vías como lo son: peatones, ciclistas, motociclistas y ocupantes de vehículos. Cada clasificación se presenta con un color diferente para facilitar su identificación. Como se presenta en la Figura 1.

Figura 1. Clasificación por estrellas por tipo de usuario iRAP [2]

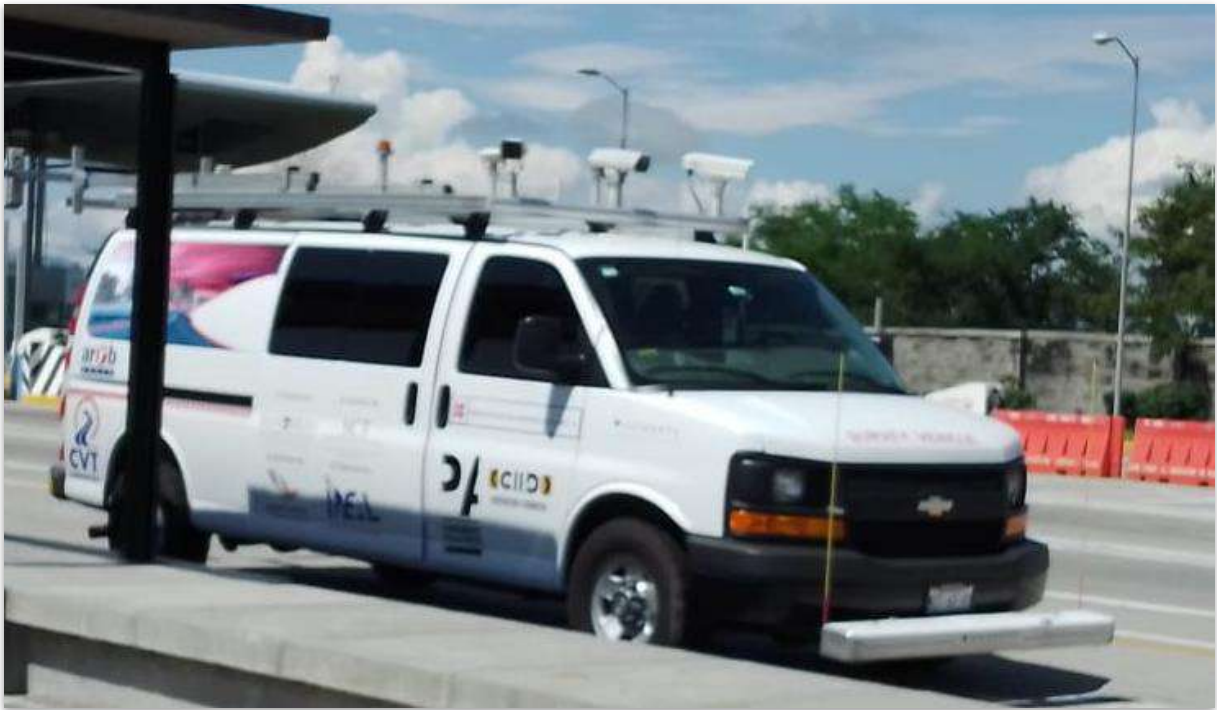
Para la inspección de la vía se recabaron imágenes continuas, utilizando un vehículo equipado que obtiene una vista panorámica de la vía al tomar fotografías frontales, laterales de izquierda y derecha a cada 10 metros, el vehículo también cuenta con GPS que permite georreferenciar las fotos con la ubicación real. Ver Figura 2.

Figura 2. Vehículo certificado por iRAP para levantamiento de imágenes georreferenciadas

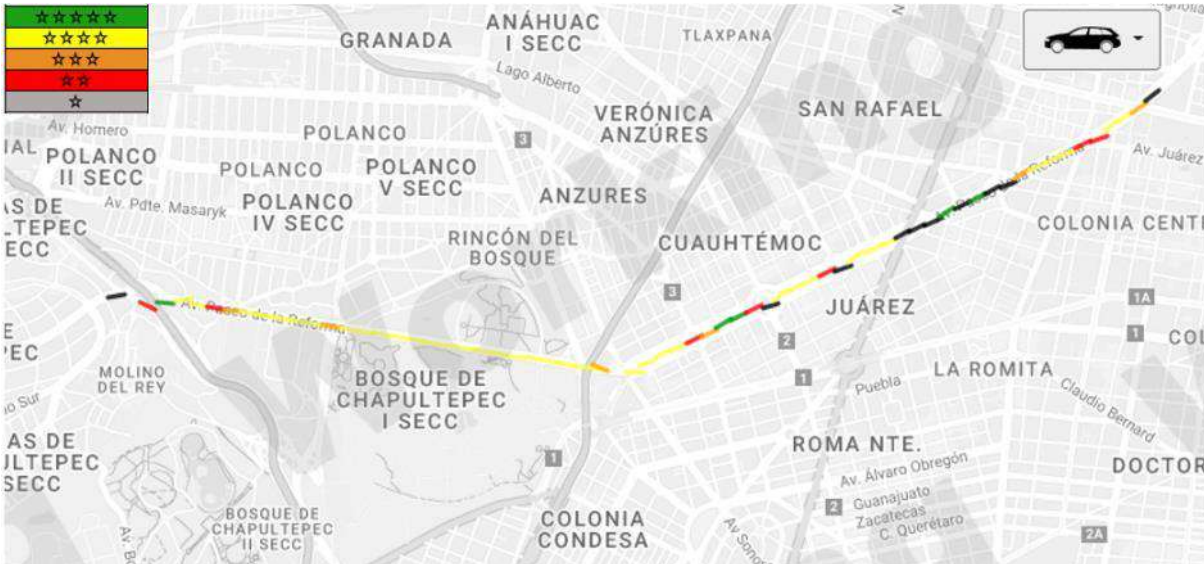
Figura 4. Clasificación por estrellas para automovilistas carriles centrales

Los resultados para cada tipo de usuario se pueden observar de manera gráfica en los siguientes mapas de riesgo, en los cuales se utilizó como velocidad máxima 50 km/h que es la velocidad máxima permitida, con las condiciones actuales de la vía. Ver Figura 4, Figura 5, Figura 6 y Figura 7.

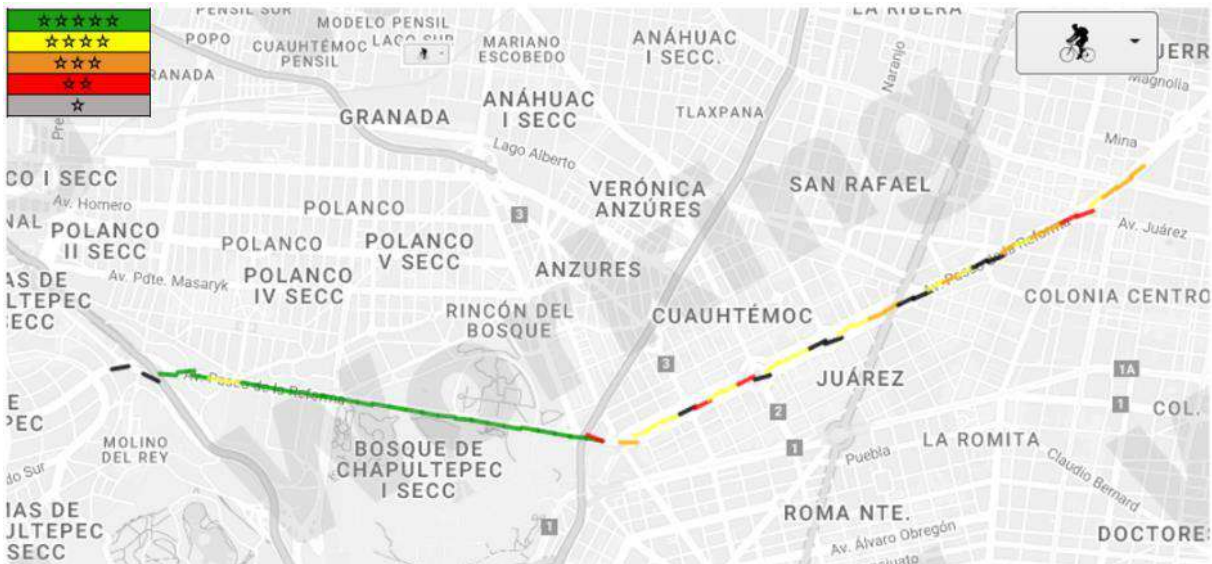
Figura 6. Clasificación por estrellas para ciclistas carriles centrales

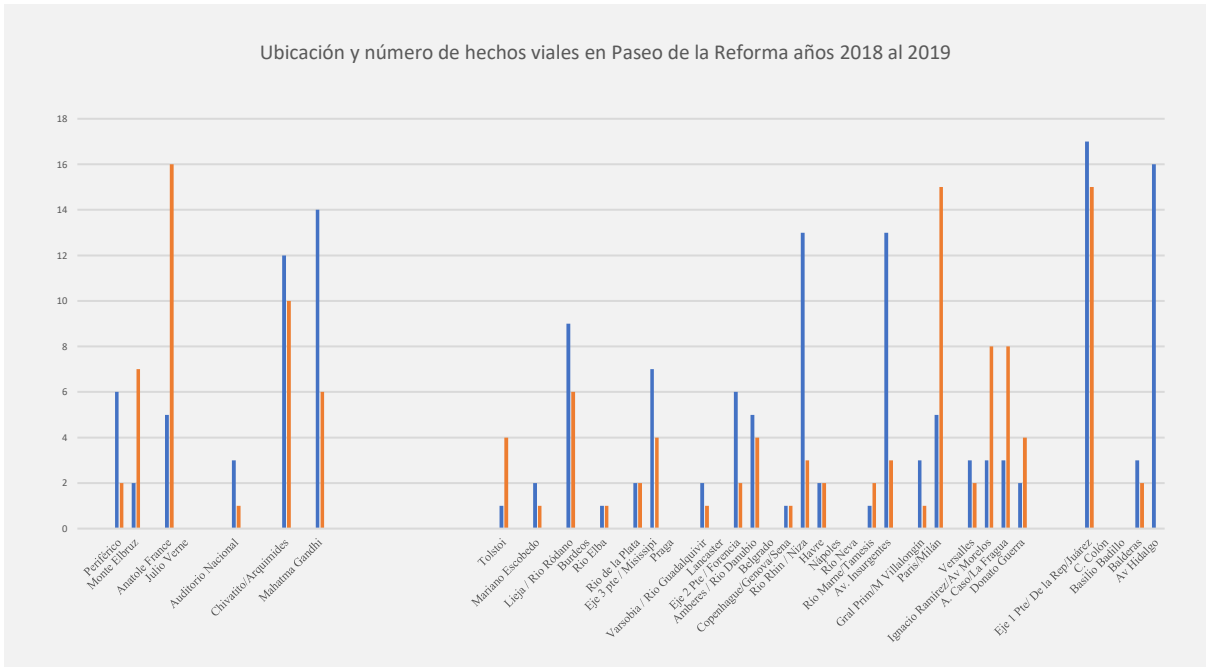
Figura 6. Hechos viales en Paseo de la Reforma años 2018 y 2019

Al comparar las Figuras 5 y 6 podemos observar que los sitios reportados con una y dos estrellas considerados de alto riesgo mediante la metodología iRAP, corresponden a los sitios donde se presentaron más siniestros en los años 2018 y 2019.
