## ANÁLISIS DE FRICCIÓN Y MACROTEXTURA EN DIFERENTES SUPERFICIES DE RODADURA, CASOS DE ESTUDIO

Misael Hernández García<sup>1</sup>, Luis Guillermo Loria-Salazar<sup>2</sup>,  
Roberto I. Hernández Domínguez<sup>3</sup>

### Resumen

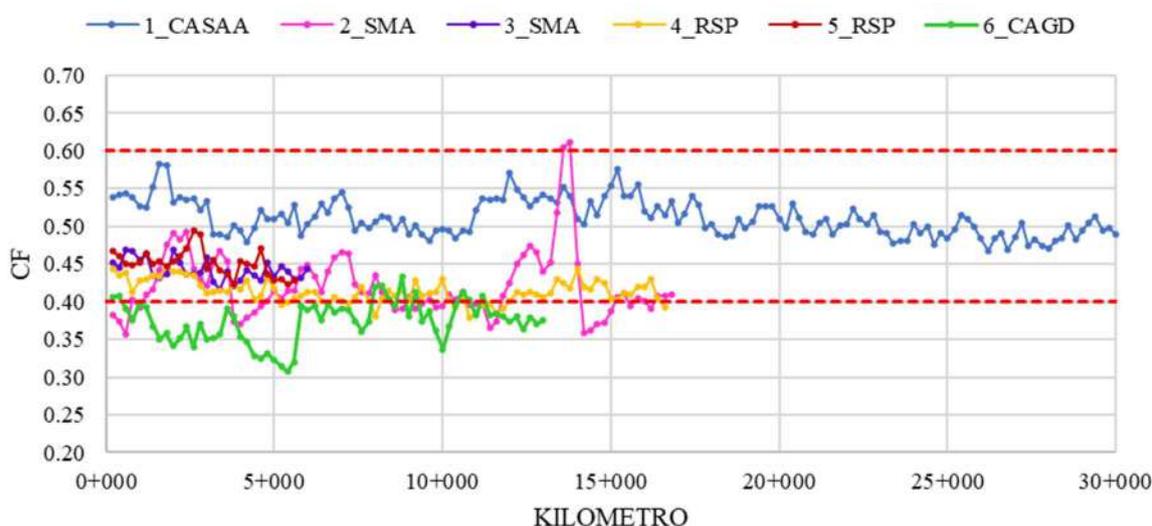
La Figura 1 presenta el gráfico de desempeño de la fricción en los diferentes segmentos evaluados, mientras que la Tabla 4 indica el porcentaje de secciones de cada segmento, por cada categoría de estado de la superficie de rodadura según su CF.

Figura 1. Desempeño del CF por cada tipo de superficie de rodadura

De acuerdo con los resultados, la superficie 6\_CAGD presenta el mayor porcentaje de secciones con CF no satisfactorio y en su mayoría clasifican como “pulidas”. Por su parte, las superficies 2\_SMA y 4\_RSP, presentan alrededor del 50% de secciones “pulidas” y el otro 50% “aceptable”. Sólo las superficies 1\_CASAA, 3\_SMA Y 5\_RSP, presentan un 100% de secciones en la clasificación “aceptable”, siendo la superficie 1\_CASAA la que muestra el mejor desempeño de CF.

En los resultados resalta que en ningún caso de superficie de rodadura evaluada, se observen secciones con clasificación “buena” de CF, ni siquiera en 1\_CASAA. También es interesante que las superficies 3\_SMA y 5\_RSP, presenten mejores condiciones respecto a los segmentos 2\_SMA y 4\_RSP.

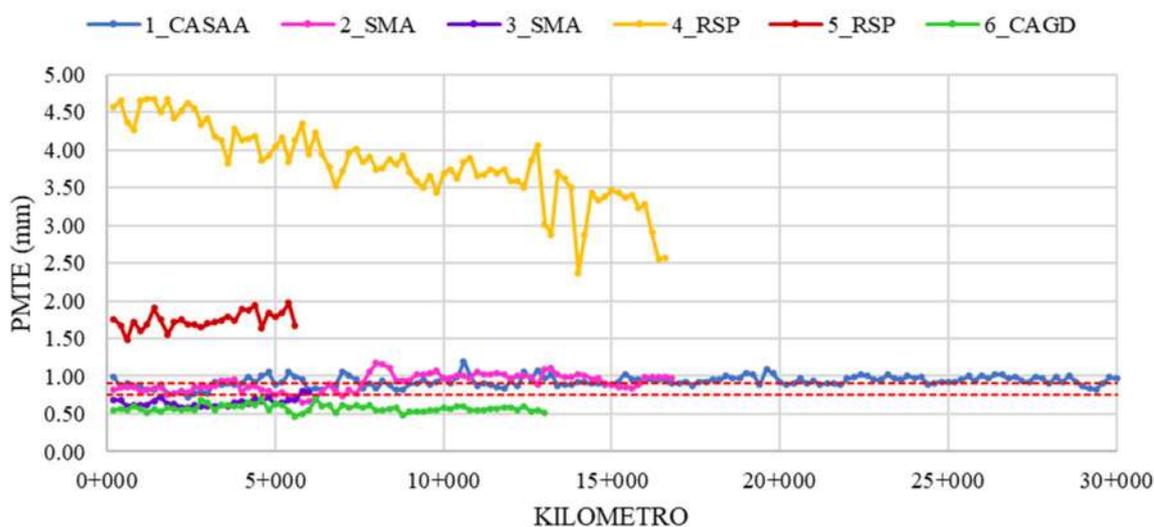
Por otra parte, respecto a la macrotextura evaluada, la Figura 2 presenta el gráfico de desempeño de la PMTE (mm) en las diferentes Superficies de Rodadura de los segmentos evaluados. Para mejorar la escala de visualización, la Figura 3 presenta únicamente el desempeño de las superficies 1,2, 3 y 6. La Tabla 5 indica el porcentaje de secciones de cada segmento evaluado, por cada categoría de estado de la superficie de rodadura según su valor de PMTE.

Figura 2. Desempeño de la PMTE por cada tipo de superficie de rodadura

En los resultados, la superficie 6\_CAGD presenta en su totalidad secciones con PMTE “mala”, seguida de las superficies 3\_SMA y 2\_SMA que presentan más del 90% y 8% de las secciones también en la clasificación de “mala”. La superficie 1\_CASAA presenta la mayoría de las secciones en clasificación “buena”, mientras que 4\_RSP y 5\_RSP clasifican la totalidad de secciones también en categoría buena

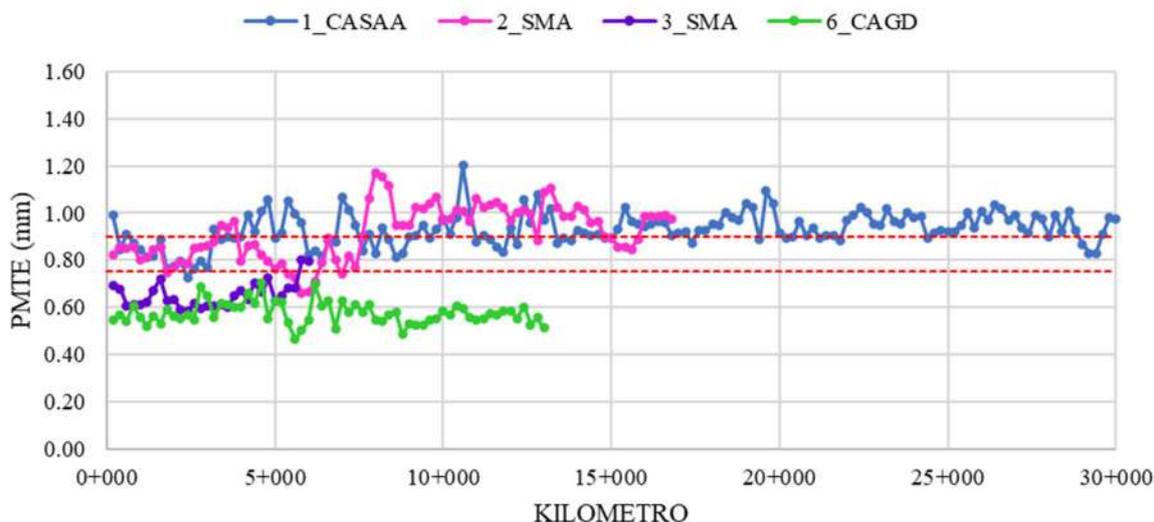
Figura 3. Desempeño de la PMTE en superficie de rodadura 1,2,3 y 6

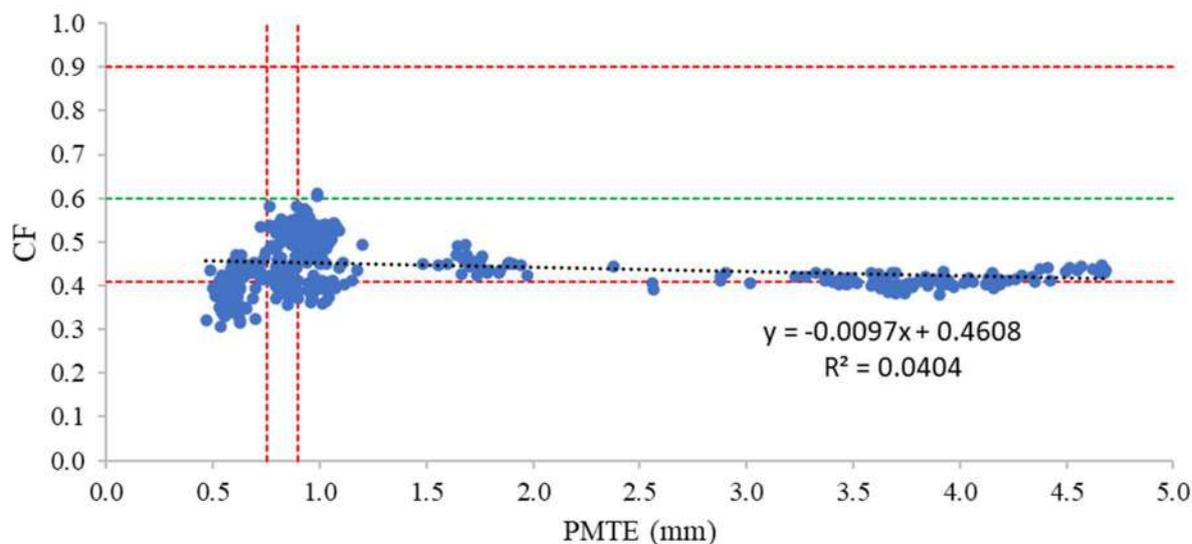
La grafica de correlación Macrotextura (PMTE)- fricción (CF), se presenta en la Figura 4, donde se consideran los datos de la totalidad de secciones (440 secciones), sin considerar diferencias por tipo de superficie de rodadura.

Figura 4. Relación de PMTE y CF considerando 440 secciones totales

El análisis de correlación muestra una asociación negativa débil entre PMTE y CF. Estadística complementaria indica que en 23% de todas las secciones la PMTE es “mala” ( $PMTE < 0.75$  mm) y de estas, el 54.5% son secciones con CF no satisfactorio ( $CF < 0.41$ ). Además en 58.41% de todas las secciones la PMTE es “buena” ( $PMTE > 0.90$  mm) y de estas, al menos el 87.5% son secciones con CF “aceptable” ( $CF = 0.41-0.60$ ).

De forma general se observa que los picos de CF se producen en el intervalo de PMTE de 0.75 a 1 mm, y después los valores de CF disminuyen a medida que se incrementa la PMTE hasta que esta alcanza un valor de 2 mm, a partir de donde la CF se mantiene prácticamente constante hasta el máximo valor de PMTE observado (4.7 mm). Estos resultados muestran un comportamiento altamente semejante al reportado en [7] para superficies de rodadura nuevas donde la fricción también se evaluó a velocidad promedio de 65 km/h.

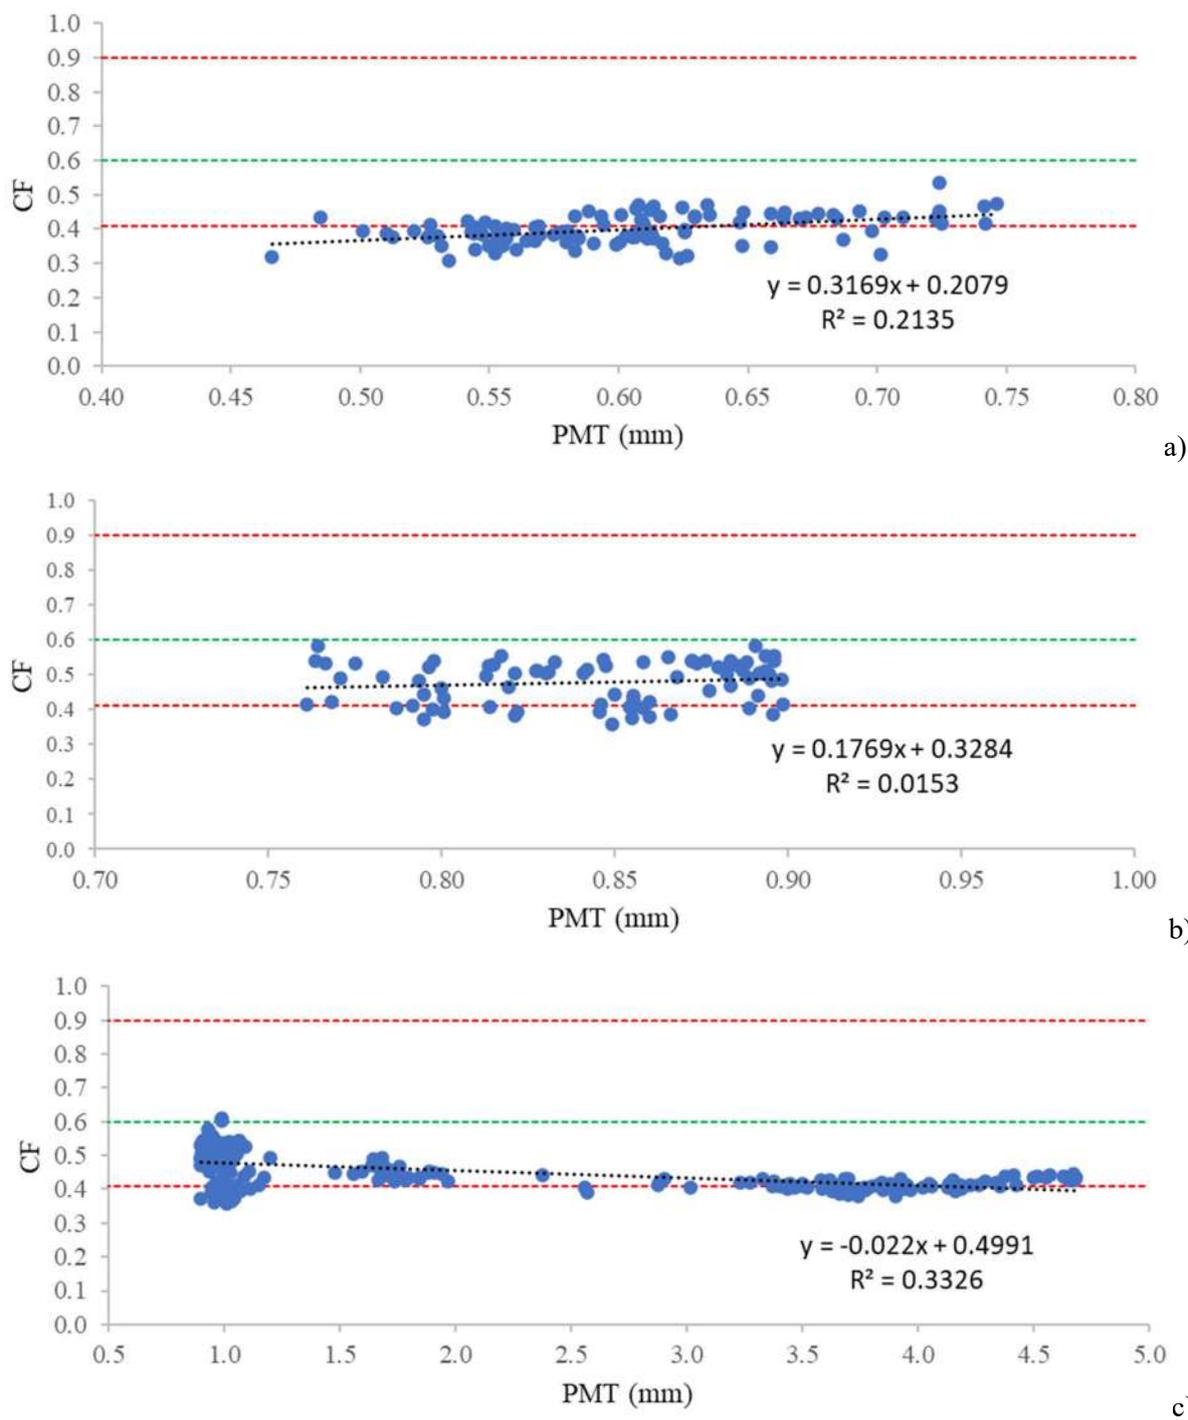
Para profundizar en el análisis de las secciones, estas se evaluaron en tres grupos separados, para ello se consideraron tres categorías que se homologaron con las categorías de clasificación de estado de la superficie según la PMTE, en el caso de autopistas. Las gráficas de la relación PMTE-CF, por categoría de secciones se muestra en la Figura 5.

Los resultados muestran que en el grupo de secciones a)  $PMTE < 0.75$  y c)  $PMTE > 0.90$  mm, la relación PMTE-CF se vuelve fuerte pero positiva en el primer caso y negativa en el segundo. En el caso del grupo b)  $PMTE = 0.75-0.90$  mm, la relación también se vuelve positiva pero muy débil.

Figura 5. Relación de PMTE y CF en tres categorías de secciones; a)  $PMTE < 0.75\text{mm}$ , b)  $PMTE 0.75\text{-}0.90$  y c)  $PMTE > 0.90$

Para explicar la relación positiva en casos como el grupo a), se ha sugerido que el efecto relativamente “suave” de la MAC, es decir, el ligero aumento de esta no conduce a una disminución del área de contacto entre la superficie y el neumático y por lo tanto la contribución de histéresis por parte de la MAC ocurre de forma normal [7].

En casos contrarios como el caso c), se sugiere que la relación negativa puede deberse a que el incremento de MAC ocasiona un incremento del efecto del fenómeno de piscina de agua sellada, (“sealed water pool effect”) y una consecuente disminución del área de contacto entre superficie y neumático. Dicha condición reduce la contribución de la macrotextura y por ende el CF muestra una tendencia a la baja [7]. El fenómeno de piscina de agua sellada se refiere al efecto del agua atrapada en los “valles” que conforman la macrotextura de una superficie de rodadura que impiden que el neumático penetre en el “valle”, eliminando la contribución de los agregados en el “valle” a la fricción [13].

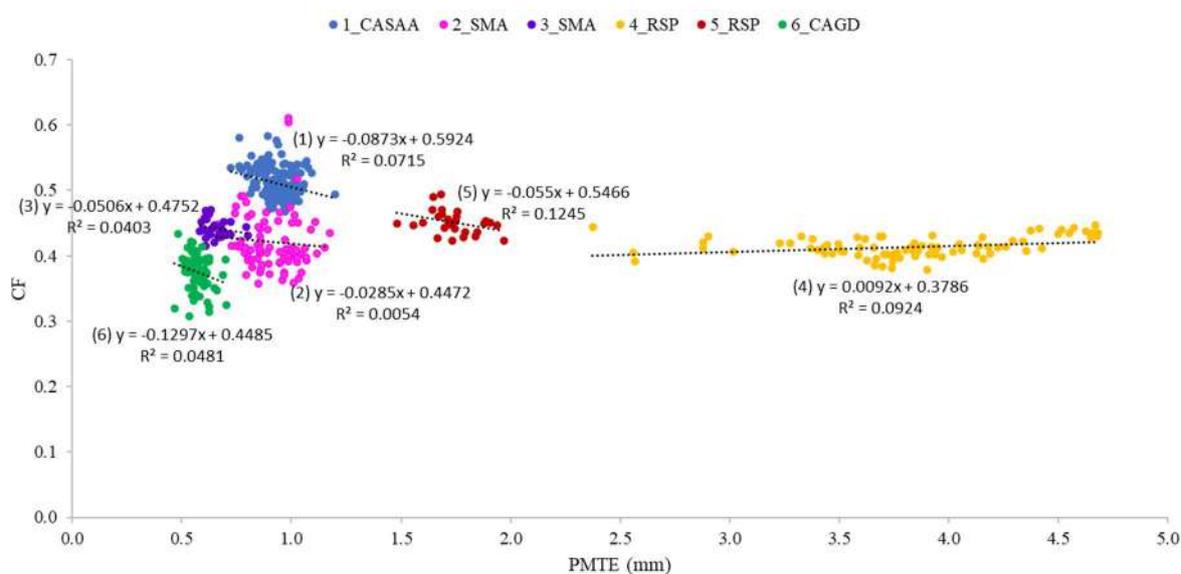
La grafica de correlación Macrotextura (PMTE) - fricción (CF), por tipo de capa de rodadura se presenta en la figura 6. La grafica muestra que salvo en el caso de la superficie 4\_RSP, donde la relación es positiva y débil, el resto de las relaciones resultan también débiles pero negativas.

Los casos de superficies de rodadura con asociación de al menos  $R^2 > 0.05$  corresponden a 1\_CASAA ( $R^2=0.071$ ), 4\_RSP ( $R^2=0.092$ ) y 5\_RSP ( $R^2=0.124$ ). La superficie de rodadura 2\_SMA, representa el caso con la asociación más pobre ( $R^2=0.005$ ).

Figura 6. Relación de PMTE y CF considerando 440 secciones totales

Los resultados por tipo de capa de rodadura muestran comportamientos diferentes en la relación PMTE-CF, respecto al identificado en el análisis general. La mayoría de las relaciones resultan negativas y con un bajo coeficiente de correlación.
